**РАЗРАБОТКА И ВНЕДРЕНИЕ МЕТОДОВ И ПРИНЦИПОВ
ХРАНЕНИЯ СТЕНОПИСИ СОБОРА РОЖДЕСТВА БОГОРОДИЦЫ
ФЕРАПОНТОВА МОНАСТЫРЯ
(1983–2018)**

Шелкова Елена Николаевна,
хранитель фондов (собора Рождества Богородицы)
«Музея фресок Дионисия», филиала ФГБУК «Кирилло-Белозерский
историко-архитектурный и художественный музей-заповедник»

Аннотация. В статье рассматривается формирование и использование методов и принципов хранения памятника ЮНЕСКО – стенописи Дионисия 1502 года в соборе Рождества Богородицы Ферапонтова монастыря за 35-летний период, отмечены достижения и проблемы хранения недвижимых памятников.

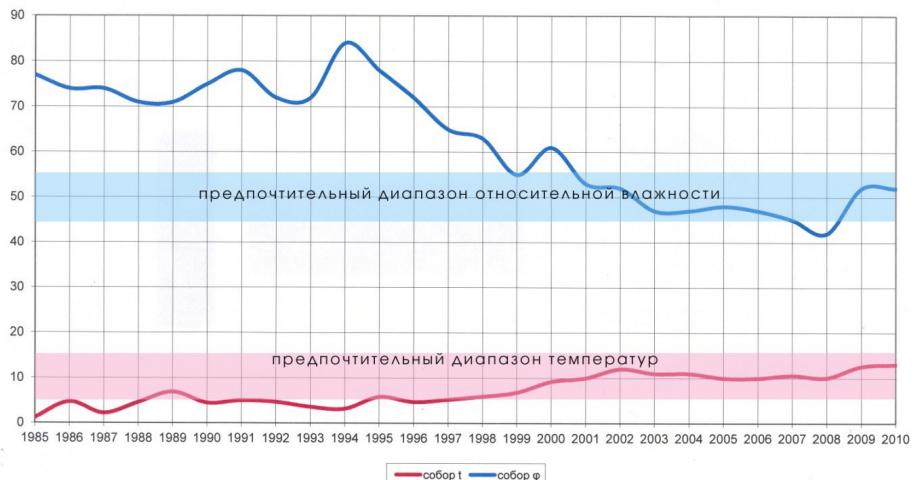
График среднегодовых температур и влажности в соборе Рождества Богородицы с 1985 по 2010 г.

Илл. 2 График среднегодовых параметров температуры ($t^{\circ}\text{C}$) и влажности ($\phi\%$) в соборе Рождества Богородицы. 1985–2010 гг.

Достижением работы музея по хранению собора за эти годы стало обеспечение постоянного нормативного температурно-влажностного режима воздушной среды (илл. 2) и кладки стен изначально неотапливаемого древнерусского крестово-купольного храма⁵. Благодаря особому вниманию к данному направлению работы в соборе был реализован проект подогреваемого пола, как инструмента нормализации микроклимата с разработкой методик его использования⁶. За годы эксплуатации системы теплого пола⁷ в соотношении с температурными режимами окружающих собор помещений достигнуто состояние, при котором авторские живописные слои выведены из ежегодных сезонных процессов просушивания стен⁸, то есть защищены от воздействия конденсационной и капиллярной внутристенной влаги.

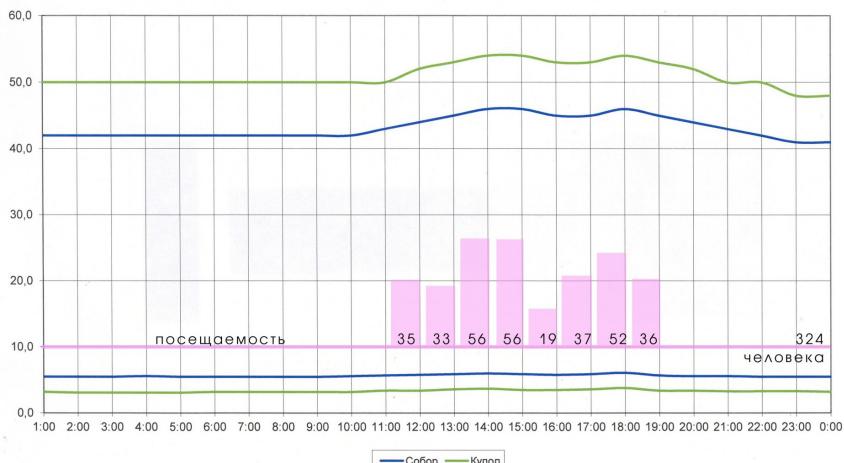
График температуры и влажности в соборе Рождества Богородицы. Алтарь и купол барабана со статистикой посещаемости за 05.01.2011.

Илл. 3 График температуры и влажности в нижней зоне (собор) и барабане (купол) собора со статистикой посещаемости 05.01.2011.

годичной посещаемости собора в музейном режиме ограниченного подогрева под контролем радиосистемы, отслеживающей состояние микроклимата памятников соборного комплекса в реальном времени со статистической и гра-

фической обработкой зафиксированных параметров (илл. 3)⁹.

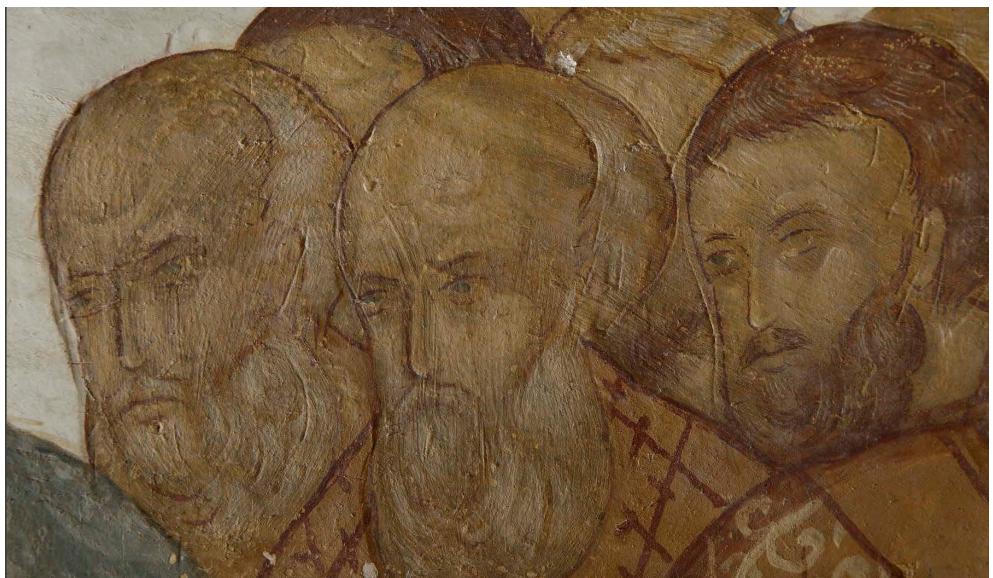
Илл. 4 Композиция «Пятый Вселенский собор». Деталь. Фотосъемка с выявлением технологических приемов и состояния сохранности.

Специальные виды fotosъемки высокого разрешения (илл. 4), сделанные с определенной периодичностью на разных участках росписей, в совмещении с архивными данными позволяют выявлять малейшие изменения в состоянии красочного и левкасного слоев, получать более точные представления о происходящих на росписи процессах и искать причины, влияющие на сохранность. Такой метод оценки служит продолжением комплексного подхода к сохранению уникальной стенописи. Его конечная цель – иметь реальное представление о состоянии сохранности любого участка росписи в совокупности особенностей технологического исполнения и всех происходивших изменений в состоянии левкасного и красочного слоев под воздействием физических, химических, биологических факторов или предыдущих реставрационных вмешательств и других видов деятельности человека. Результаты таких оценок помогут сформировать более точные представления о режимах эксплуатации памятника: от необходимости уточнения методов поддержания микроклимата до проведения архитектурных реставрационных мероприятий или консервационных работ.
